**evolution qualitative
du lac de
Pont l'évêque
campagne 1979**

Luc ALLARD

492
RES

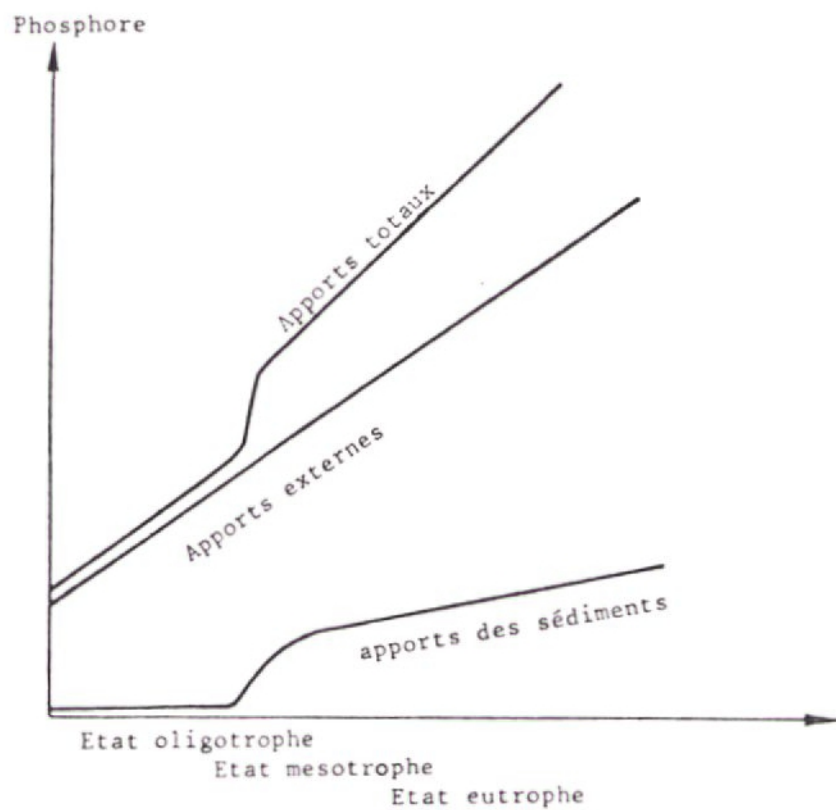
Fig. 7 Evolution schématique d'un lac, de l'état oligotrophe, riche en oxygène hypolimnique, à l'état eutrophe, à faible teneur hypolimnique en oxygène (d'après Vollenweider).

Dans un lac oligotrophe , c'est à dire bien oxygéné à toutes profondeurs et durant toute l'année , le phosphore se fixe irréversiblement dans la vase . Dans un plan d'eau où une certaine désoxygénation des fonds apparaît en été , le phosphore fixé dans les vases durant l'hiver (période de bonne oxygénation des fonds) est restitué en été avec le déficit en oxygène (voir Fig : 7) .

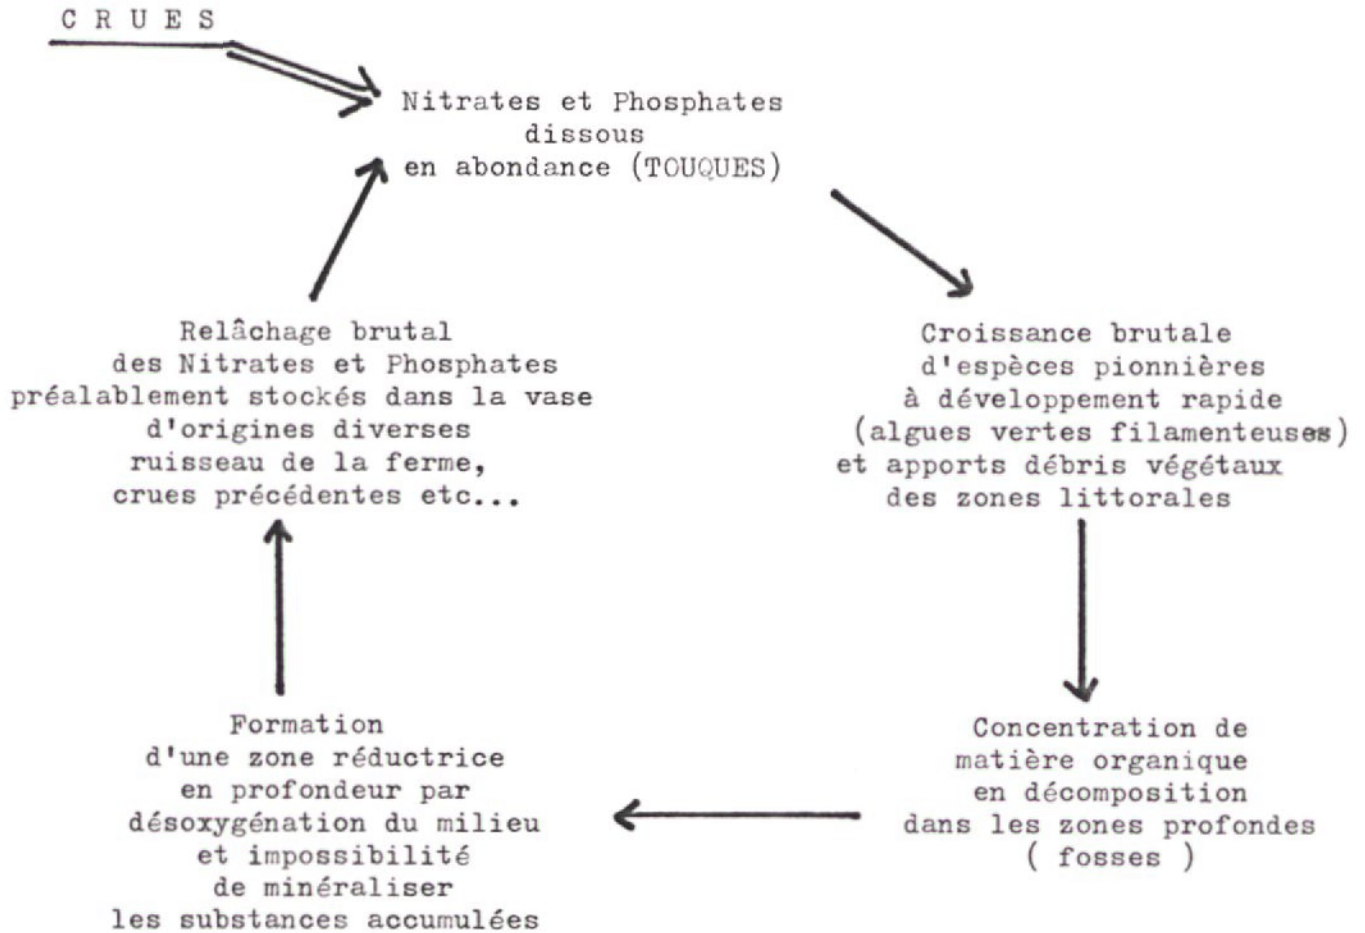
Fig 15

ACCELERATION AUTO - ENTRETEENUE DE LA DEGRADATION DU LAC
EN CAS DE CRUES REPETITIVES

Dans un plan d'eau déséquilibré, la croissance des organismes les moins exigeants ne connaît pas de mesure. Toute prolifération anarchique entraîne une autre qui se développe à partir des produits de dégradation de la première. Loin de restituer aux buses de sortie les éléments chi-

Le milieu dispose de certaines ressources pour affronter ces agressions. D'une part, les matières nutritives, piégées par les producteurs primaires puis restituées à la mort des organismes, sont stockées dans les sédiments de fond. Ce dépôt peut être irréversible si les conditions d'oxygénation à ce niveau restent satisfaisantes. Ainsi certains lacs enrichis artificiellement conservent un bon état général tant que l'oxygène y est bien distribué, surtout au niveau des sédiments pendant l'été. Mais attention ! en cas de réapparition de zones réductrices en profondeur, tous les éléments stockés seront restitués en même temps (fig : 15) . Comme nous l'avions souligné l'année précédente, la présence de sulfates en quantité abondante sera cause alors de nuisances supplémentaires en raison des sulfures engendrés.

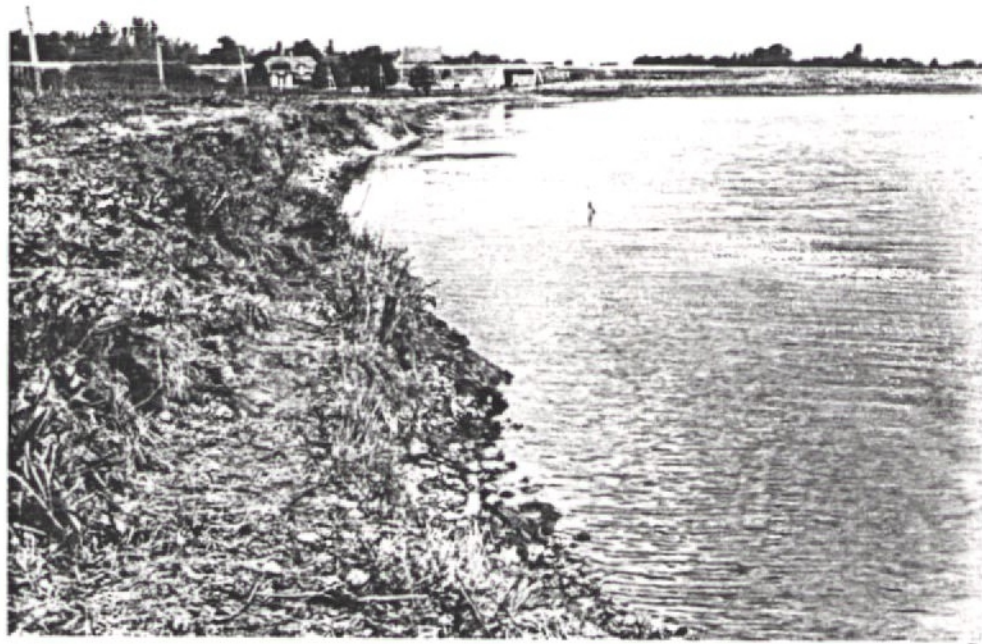
PHOTO 3 : Berges dégradées par les variations de niveau .A droite, herbiers de Ranunculus divaricatus .

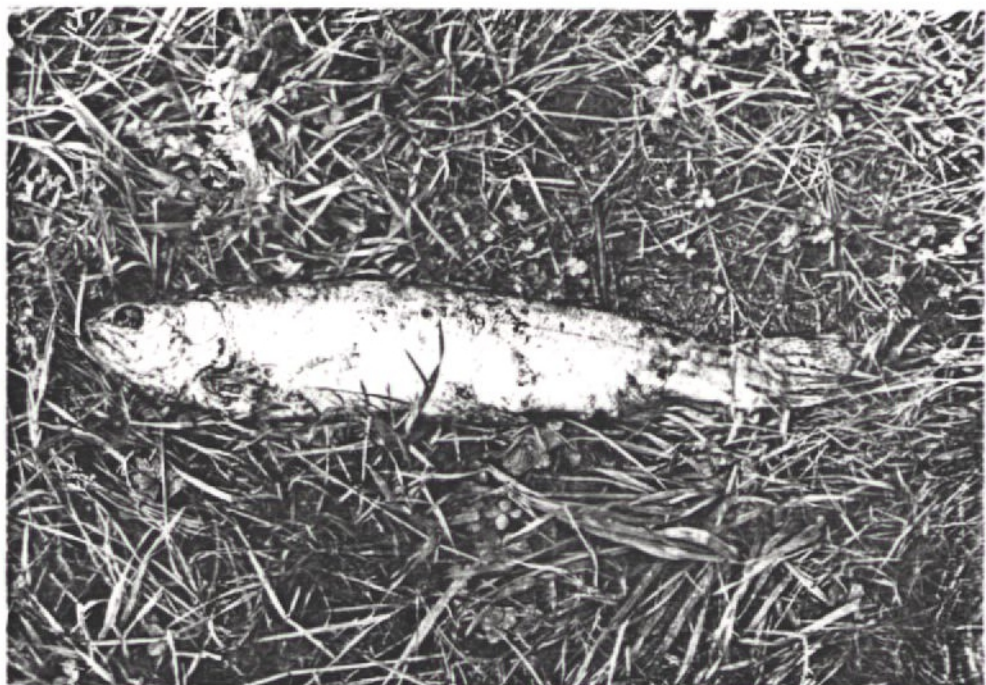
PHOTO 9 : Truite arc en
ciel morte
11/08/79

Plus d'une cinquantaine de ces poissons furent retrouvés morts le long des berges dans le mois qui suivit l'empoisonnement. Le transport et le changement de milieu, la difficulté de trouver de la nourriture dans un milieu où elle ne leur est plus fournie artificiellement chaque jour, et enfin les conditions d'oxygénation et de température, en sont les principales raisons.
