LE HAVRE DE GEFFOSSES

Evolution récente et quelques aspects
de ses caractéristiques
hydrosédimentaires.

Claude LARSONNEUR

JUIN 1985

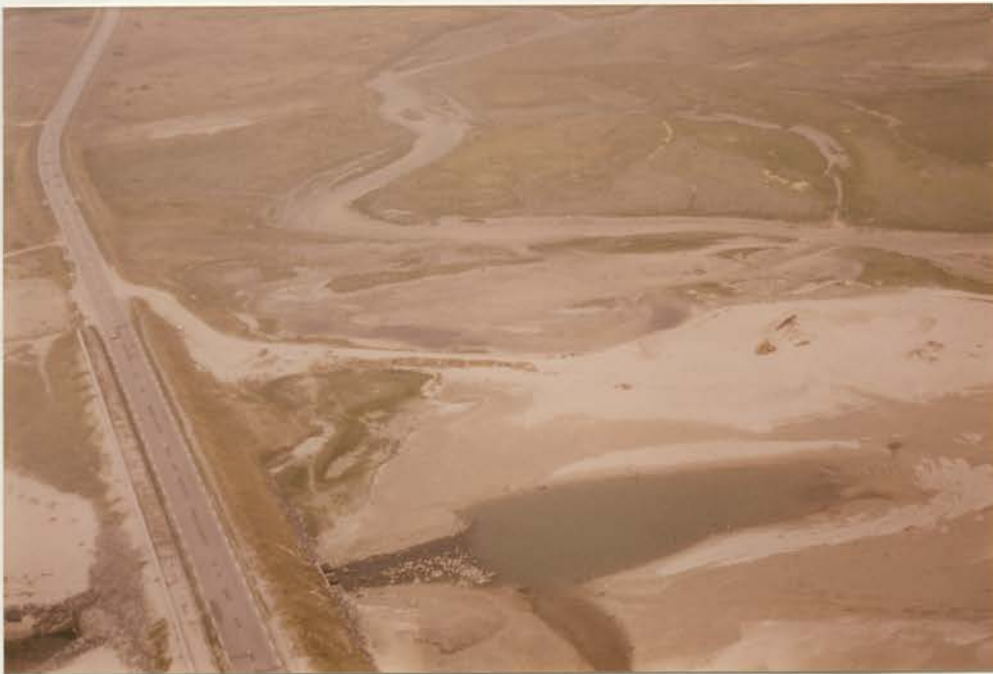
La route touristique barrant le havre de Geffosses qui apparaît sur la droite de la photo. Les zones régulièrement inondées se limitent aux surfaces ensablées de l'entrée du pertuis.

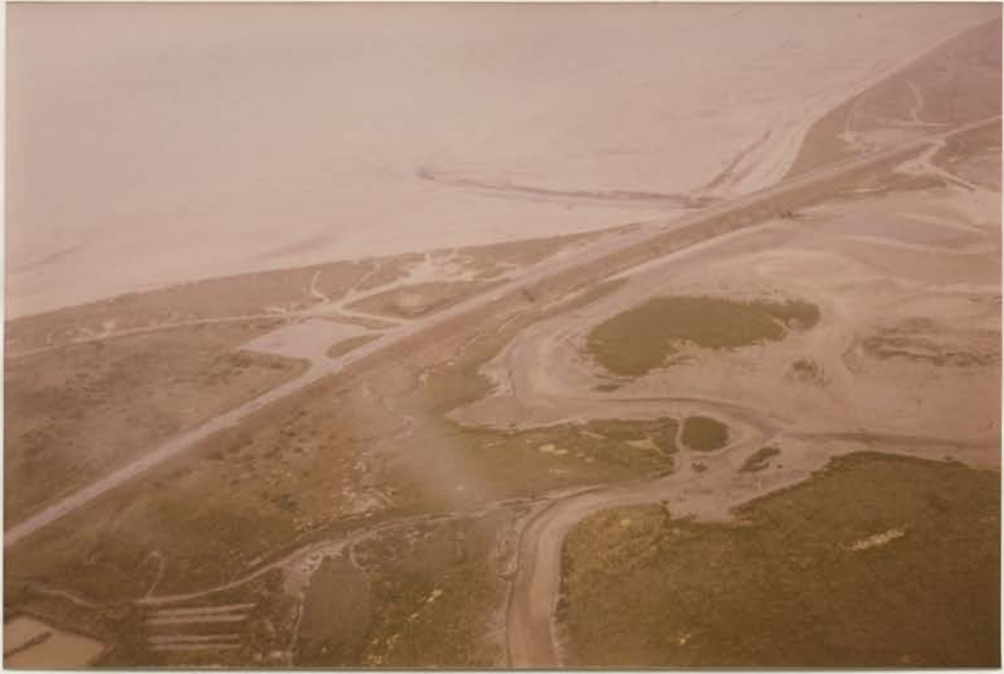
Le barrage-route du havre de Geffosses. Au premier plan la partie Sud-Ouest du havre; en second plan, la plage et l'étroit chenal.

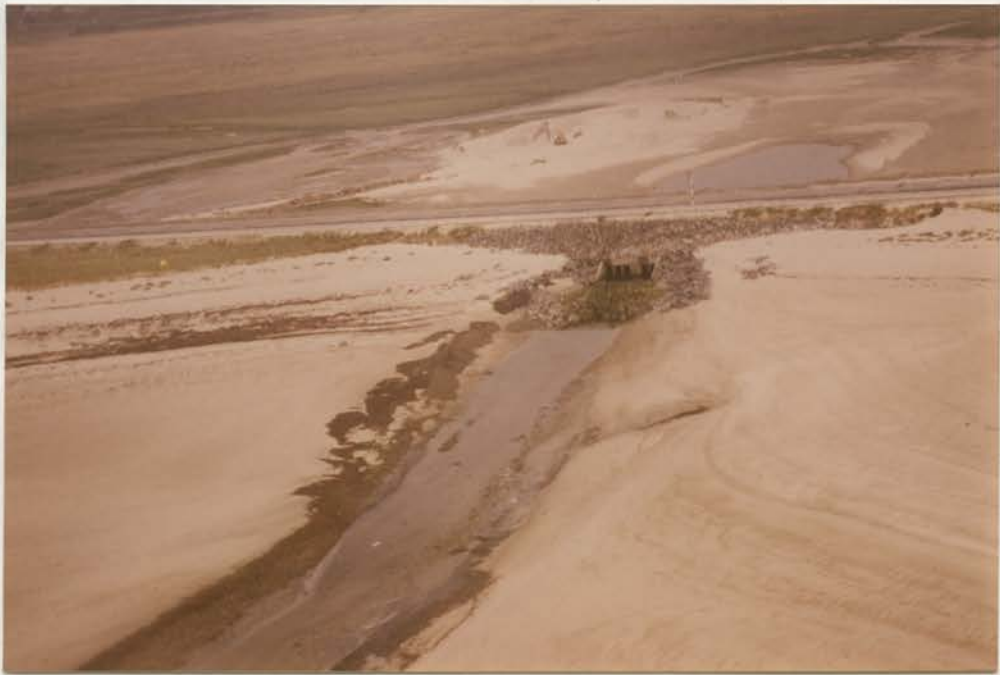
L'étroite communication entre la mer et le havre sous la route touristique. Un ensablement presque complet.

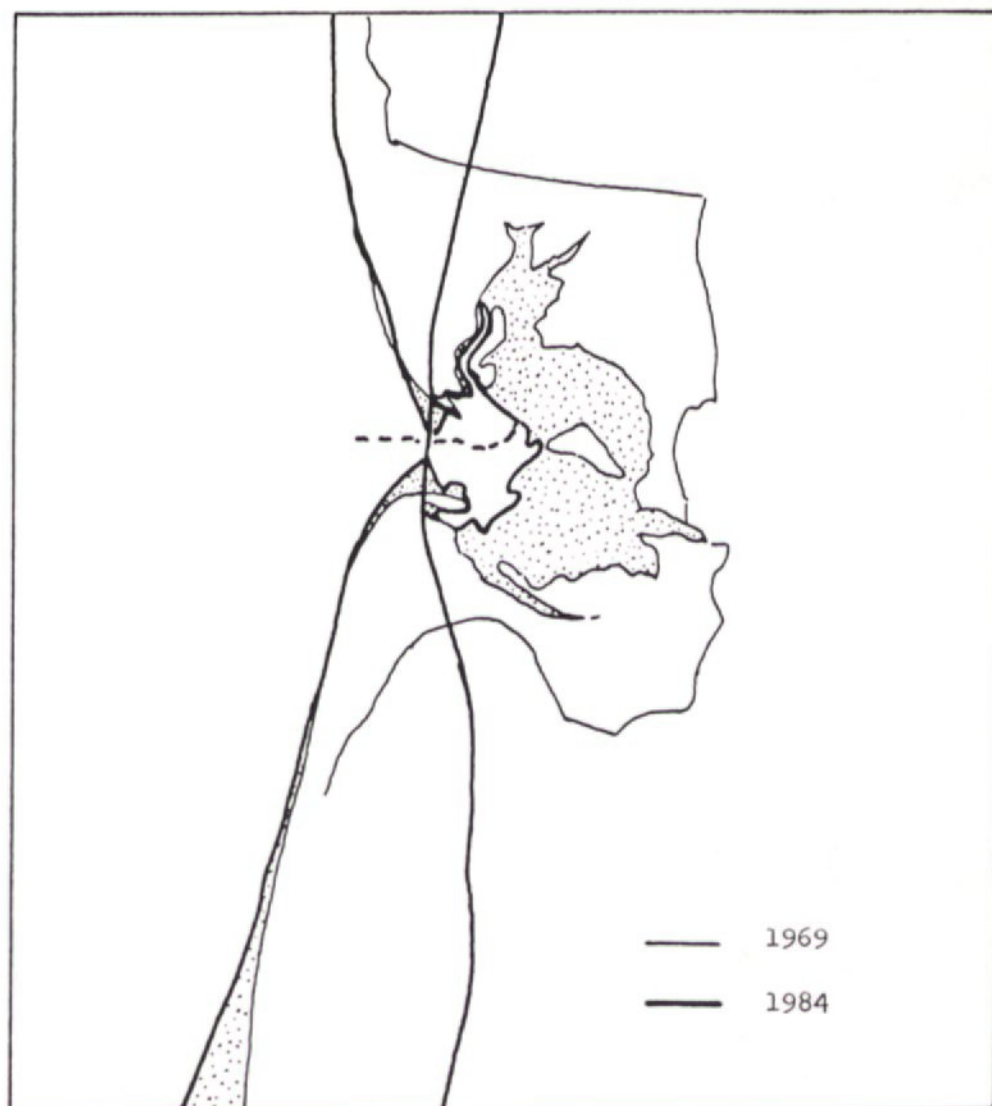
Zones en sédimentation

Fig. 14 - Evolution du havre de Geffosses et de ses abords
entre 1969 et 1984 d'après les vues aériennes
(IGN - France)

La figure 14 qui compare les situations de 1969 et de 1984 montre clairement l'accroissement du tapis végétal depuis la mise en place de la route touristique. Cette évolution ne correspond pas à un exhaussement du sol comme il est naturel de l'observer suite à un comblement progressif de ce type d'environnement. Depuis la construction de la route, la sédimentation dans l'enceinte du havre a, dans l'ensemble, été très faible, à l'exception de la zone proximale assez régulièrement recouverte par la marée. Au-delà, ce sont les marées exceptionnelles et surtout l'influence du vent qui se font sentir, tandis que les parties les plus élevées correspondant à l'ancien schorre ne reçoivent plus aucun dépôt. De petites coupes levées au niveau des anciennes slikkes montrent que les dépôts postérieurs à la remise en eau de 1973 varient de 0 à une vingtaine de centimètres soit de 0 à 2 cm/an en moyenne (photo). La progression du couvert végétal correspond donc à une continentalisation résultant d'une réduction

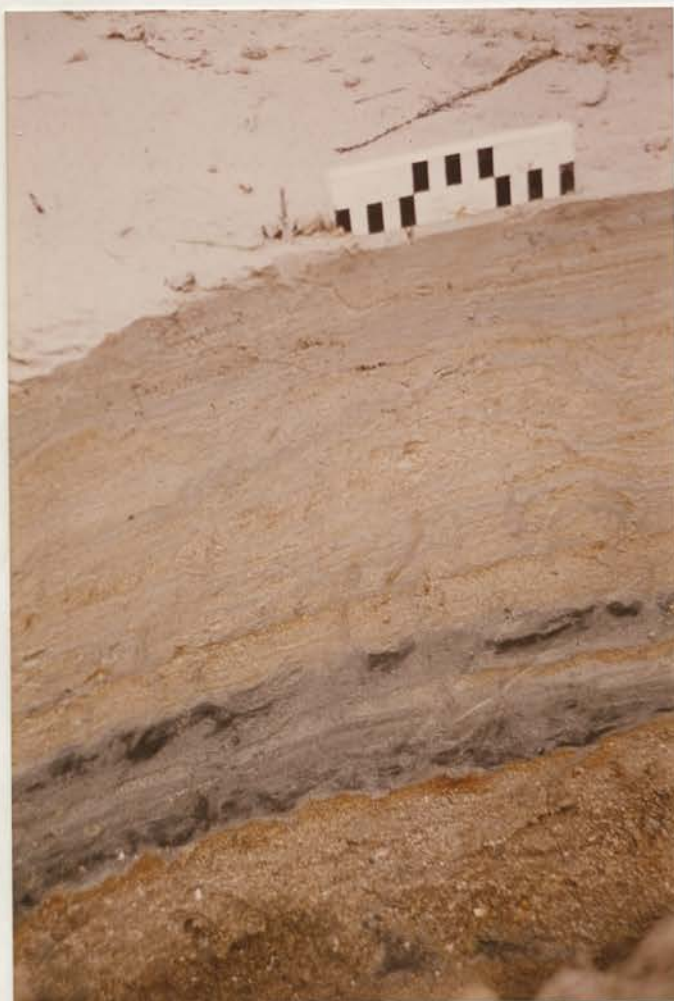
Coupe sur la haute slikke montrant un niveau noir, réduit, correspondant à la période de fermeture du havre. Les dépôts sous-jacents représentent les apports sableux, relativement grossiers antérieurs à la fermeture ; les dépôts sus-jacents représentent une série silto-argileuse d'une vingtaine de centimètres mise en place depuis une quinzaine d'années.

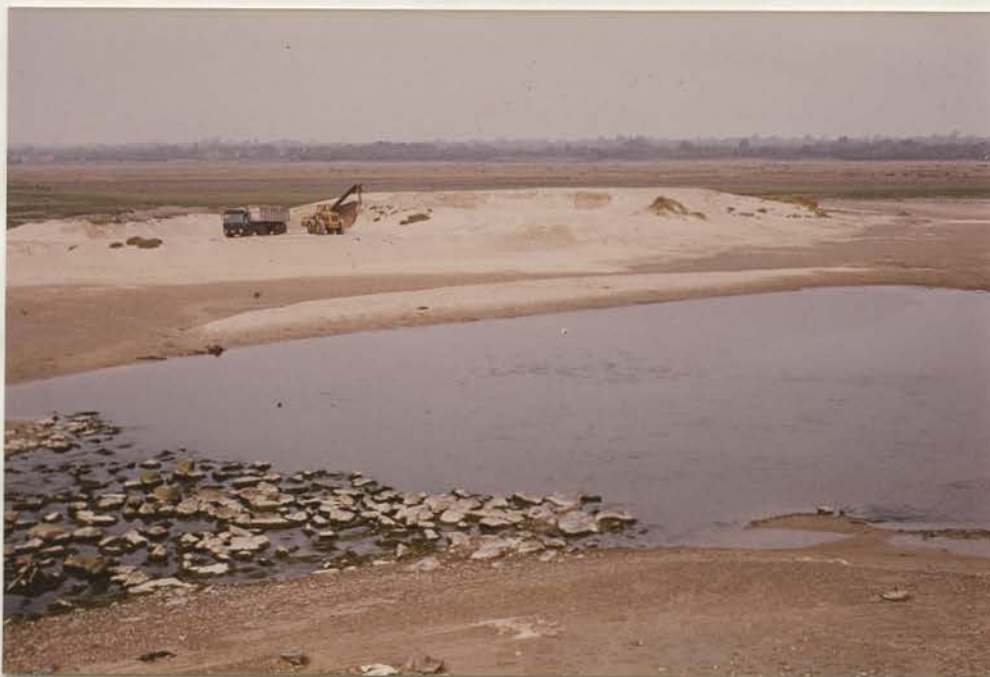
Extraction des sables à l'entrée interne du havre.
